Informationen zur Renaturierung auf der Reuss ob Erstfeld

Achtung: Renaturierung in Flussrichtung gesehen links

im Winter 23/24 hat der Kanton Uri an dieser Stelle eine Renaturierung durchgeführt.

Am 13.3.24 hat die SKV-Meldestelle mit dem Sachbearbeiter der Baustelle (Marc Risi) und Vertreter*innen der KC UR (Anna Zberg, Kilian), NW (Reto Wyss) und LU (Hans Hochstrasser) eine Begehung durchgeführt.

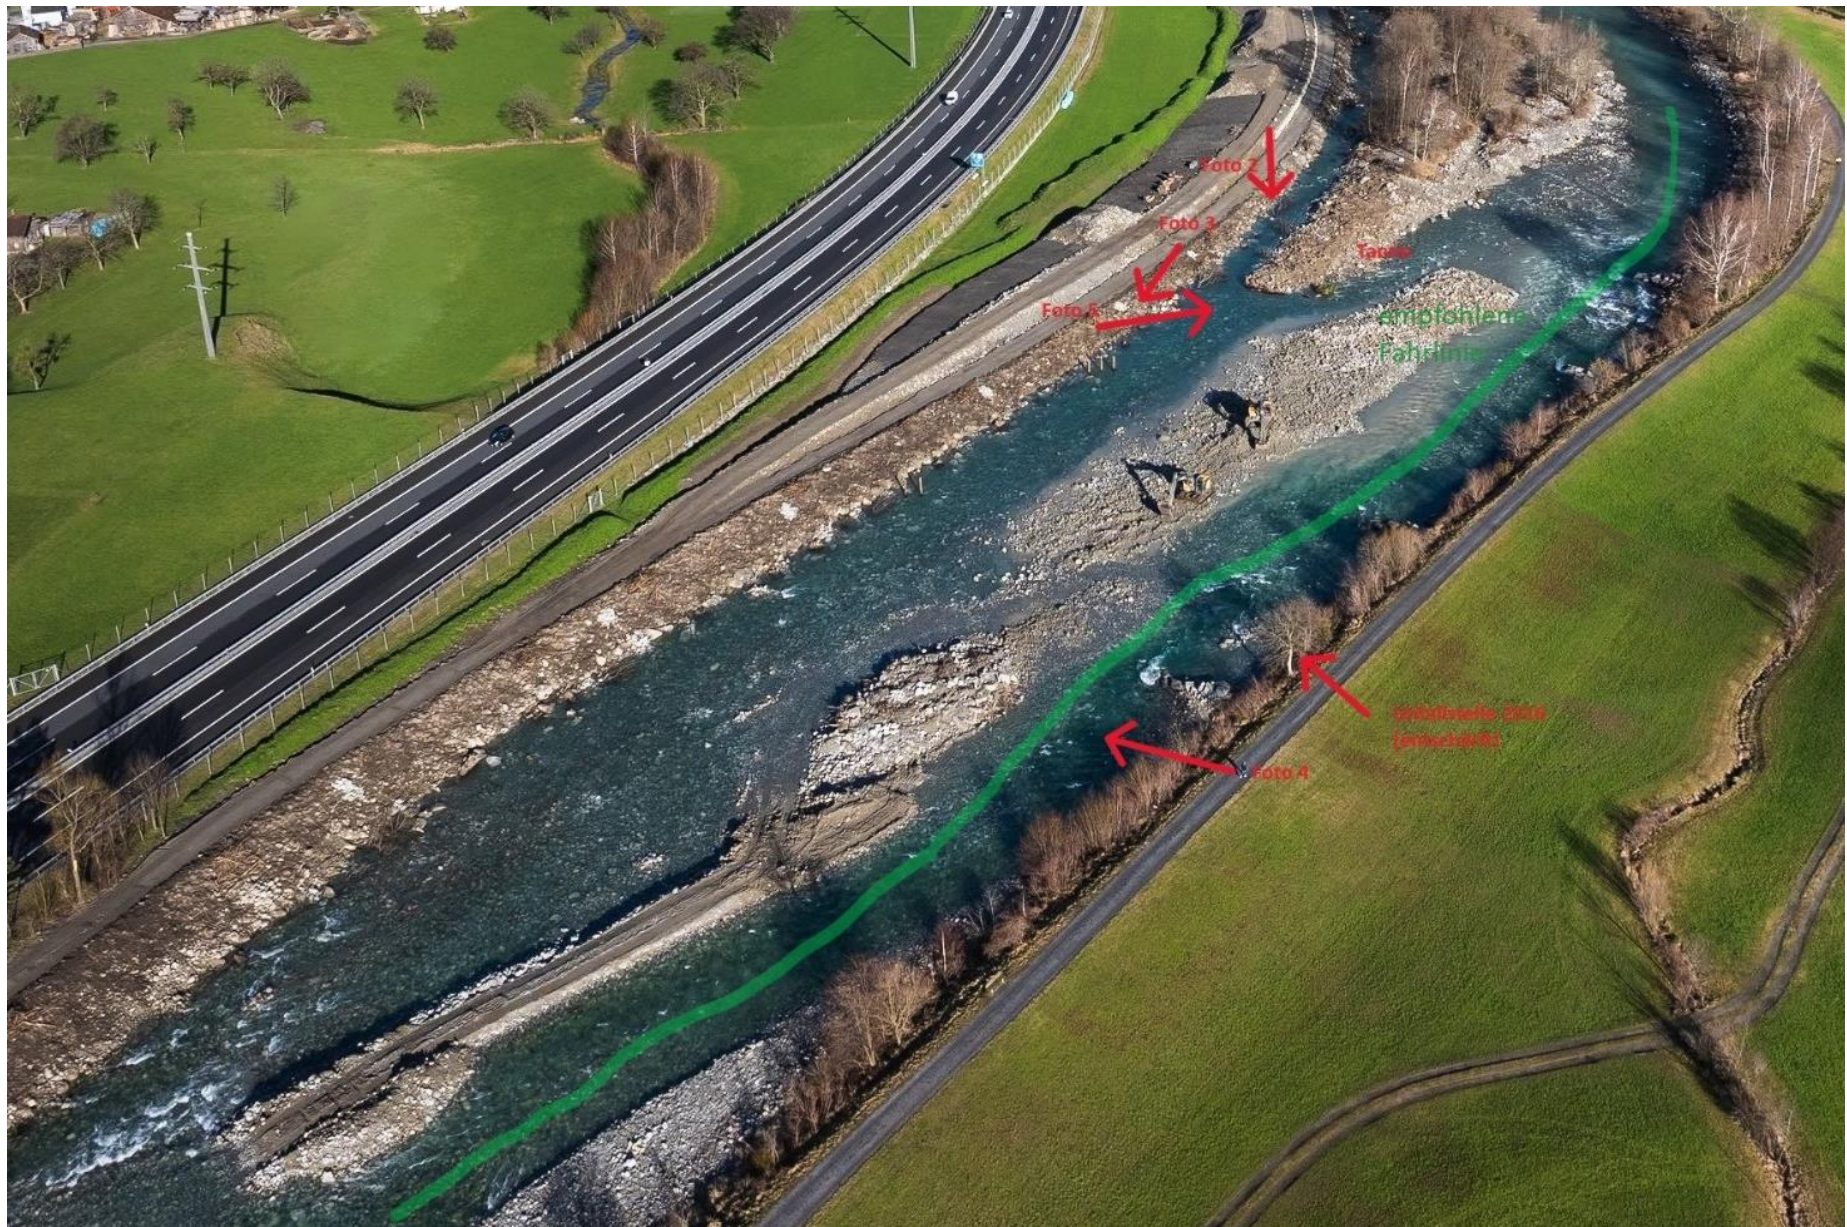
Foto 1: Übersicht bei ca. 25 m³/s

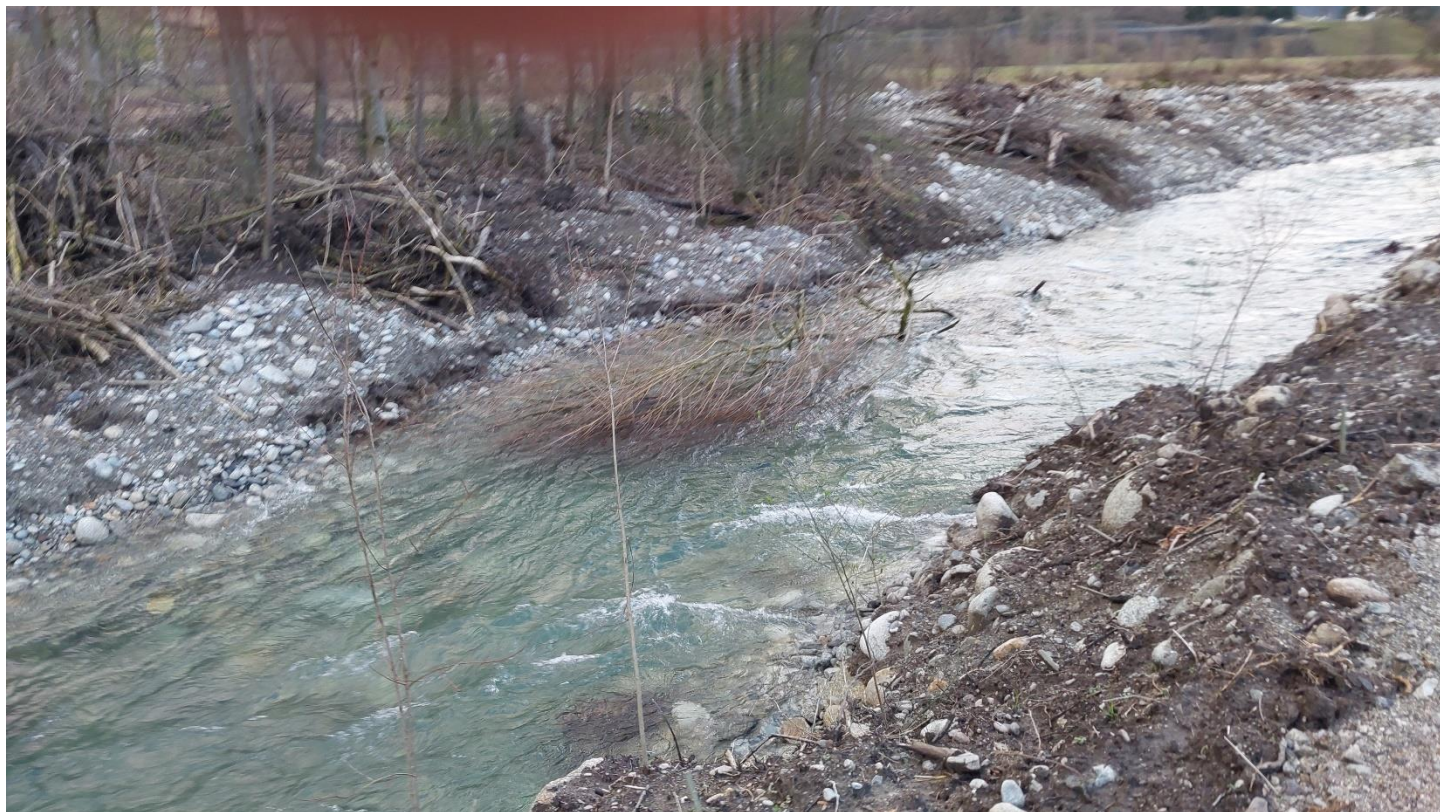
- von der Befahrung des neuen linken Kanals raten wir dringen ab! Mit Drahtseilen ist dort diverses Holz befestigt, das die Basis für eine beabsichtigte Verwilderung des Kanals legen soll. siehe Foto 2
Um den Schwemmholzeintrag ins Seitengerinne zu vermindern, wurden im Einlaufbereich zwei Schwemmholzrechen mit eingerammten Holzstämmen erstellt. siehe Foto 3
- die Beantragung eines Fahrverbotes halten wir nicht für verhältnismässig.
- ins Auge gefasst werden könnte eine Hinweistafel "rechts fahren" vor der Stelle. Wir entscheiden jedoch, damit zu warten, bis wir sehen, wie sich die Stelle entwickelt.

Foto 2 Holz im linken Kanal 13.3.24 bei ca. 30 m³/s

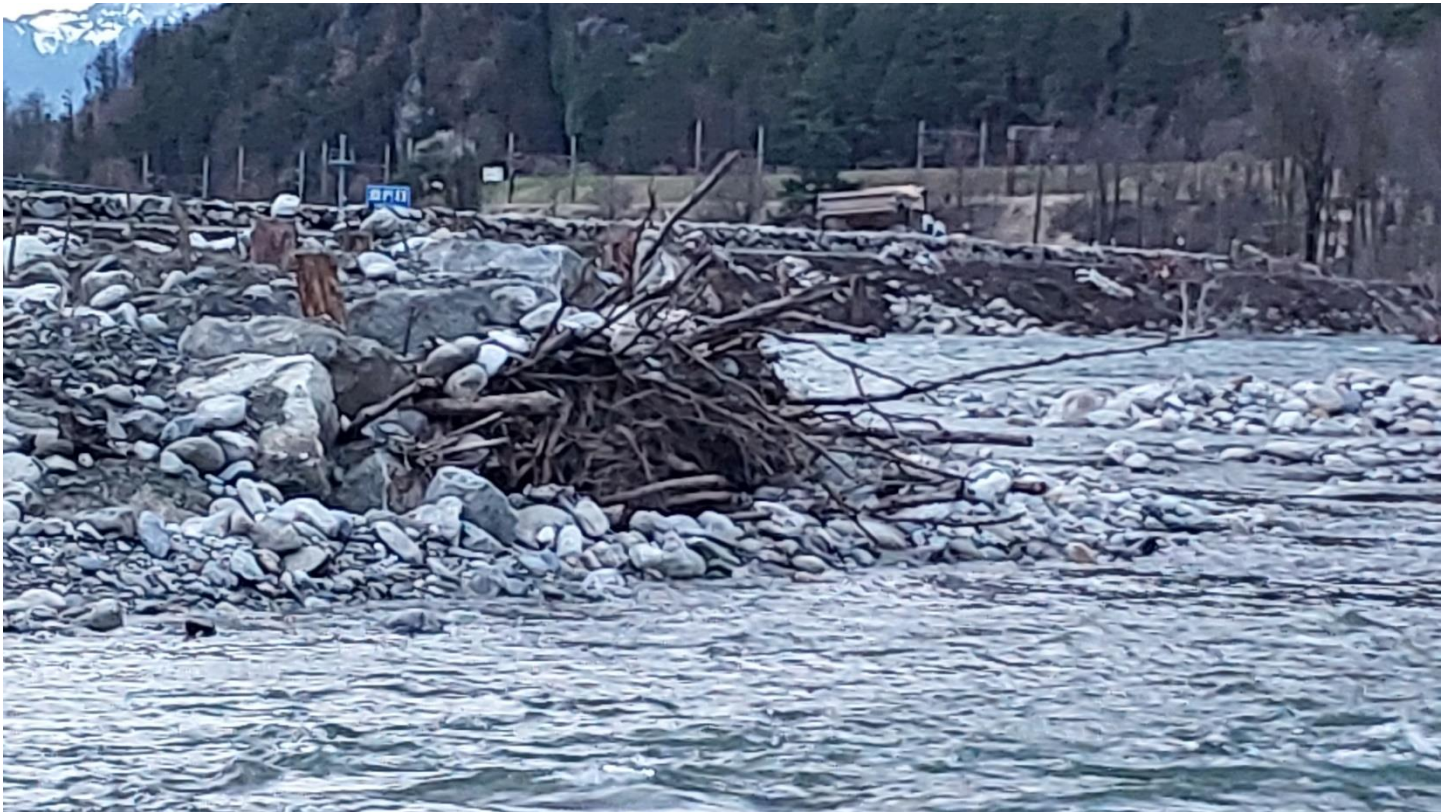
- es wurde viel Kies dort hineingeschüttet. Dies hat zur Folge, dass die Verhältnisse an den Bühnen rechts sehr harmlos wurden. Insbesondere wurde damit auch die zweite Bühne, wo 2016 ein Unfall passiert, völlig entschärft.
- von der ersten in der Mitte aufgeschütteten Insel ragen Baumstämme und Äste nach rechts raus, die im unglücklichsten Fall für einen Schwimmer bei höherem Pegel ein Risiko darstellen könnten. Der Sachbearbeiter klärt ab, ob diese abgeschnitten werden können. s. Foto 4

Foto 4 Insel mit herausragenden Stämmen 13.3.24 bei ca. 30 m³/s

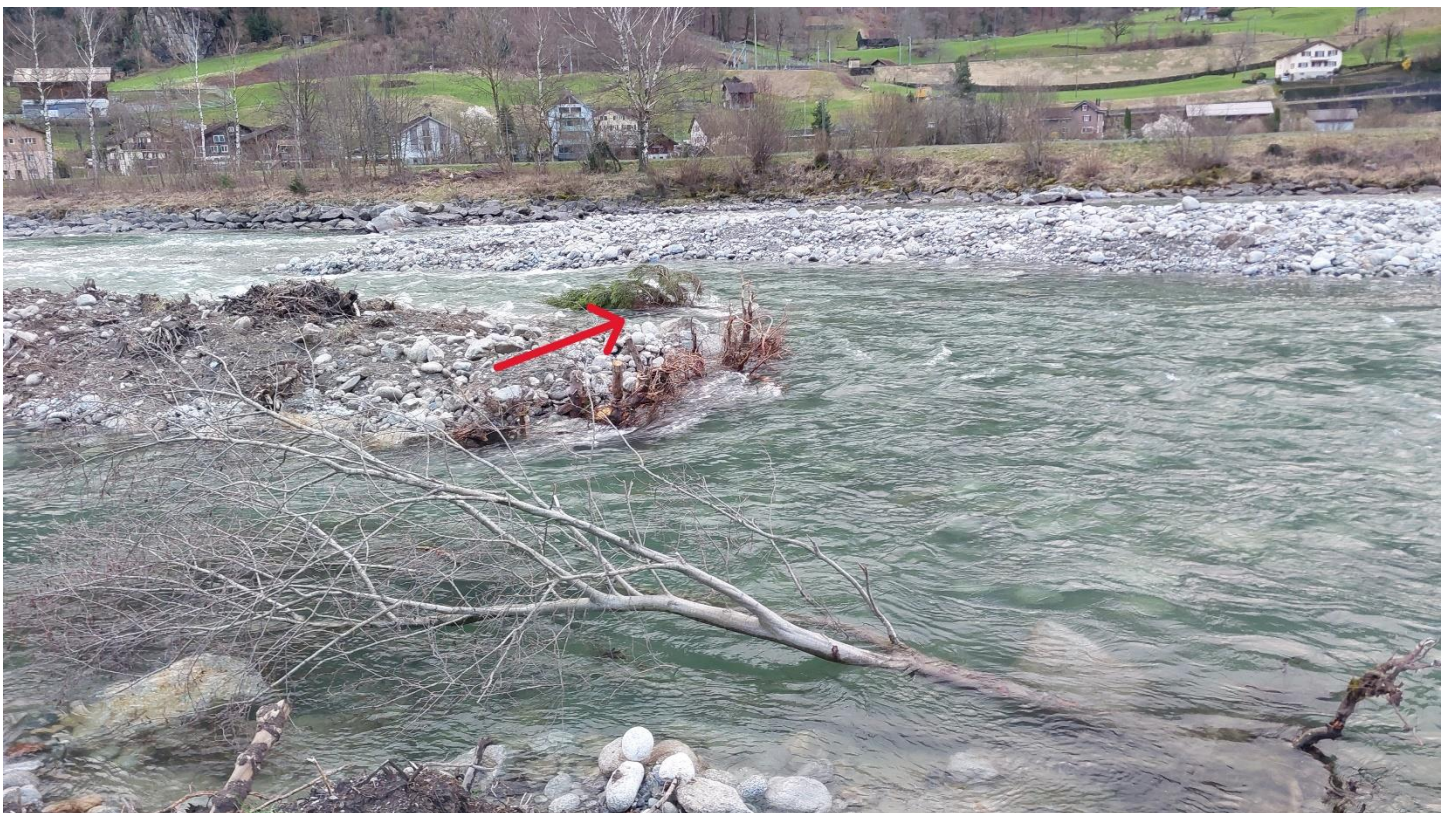
- diese stellen auch mögliche Linien dar, die wir aktuell jedoch nicht empfehlen.
- links am Eingang des zweiten Verbindungskanals ist mit Drahtseilen eine Tanne befestigt, die ein Risiko für Bootfahrer/Schwimmer darstellt. Der Sachbearbeiter klärt ab, ob diese verlegt werden könnte. s. Foto 5

Foto 5 Tanne 13.3.24 bei ca. 30 m³/s
